ブレーキパッドの話(2)

ブレーキパッド残量点検方法

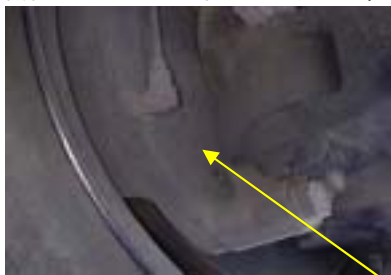
タイヤの裏側はこんな感じになっています。

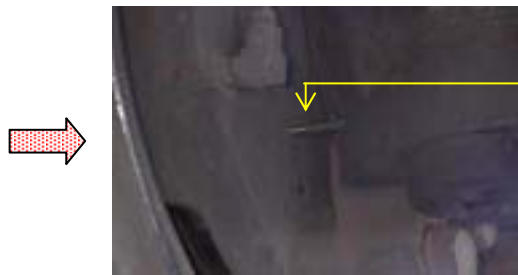
判りづらいですが、ブレーキキャリパーの点検穴です。

点検穴に点検棒を奥まで差し込んでください。

点検棒(ゲージ)の端面がブレーキキャリパーに当たったら**使用限度**です。
国際サービスに直ぐ修理依頼をしてください！！
