2002年も早いものでもう直ぐ終わりです。ソルトーク冬季オリンピックや日韓共同開催ワールドカップなど様々な出来事があったと思います。本年も国際サービスシステムをご愛顧頂きありがとうございました。メンテナンスニュースも今回を入れまして31作、少しはお役にたっているでしょうか？お役にたっていると信じつつ、今回は年末でもありますので今年発行したVOL20～VOL30の概略を再度ご紹介したいと思います。

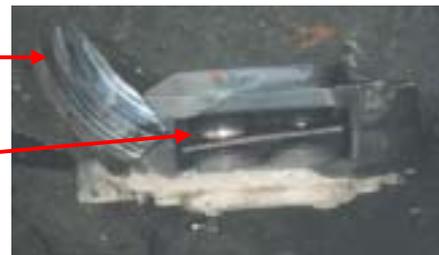
摩耗したブレーキパッド

飛び出したピストン

点検を怠ると高額修理や事故に繋がるブレーキパッドを再度取り上げました。ブレーキパッドの点検方法もご紹介しています。是非ブレーキパッドは定期点検を行ってください。

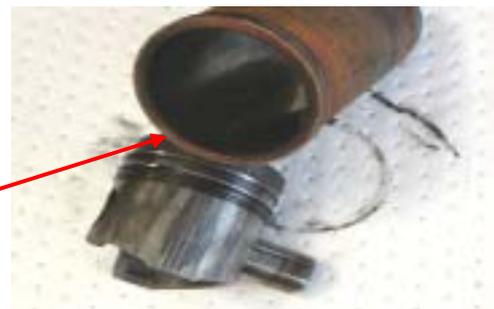
オーバーヒートを起こし傷付いたピストン・ライナー

暑い夏を迎える前にここだけは是非、点検・整備してもらいたい箇所をご紹介しました。思い起こせば今年の夏も故障が多く発生しました。

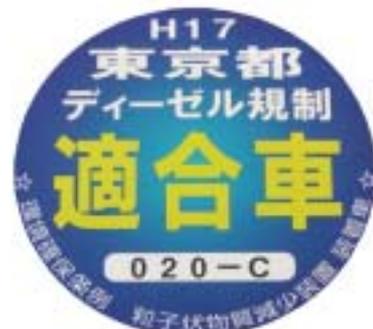
建設機械を取巻く各種規制に適合している証しであるステッカーをご紹介しました。右のステッカーは今何かと話題になりつつある都(県)の運行禁止条例適合している証しのステッカーで、VOL28でもご紹介しました。規制は来年10月からですが、都内を運転しているとこのステッカーを貼った車を良く見かけます。何か誇らしげに見えるのは私だけでしょうか？
