VOL.87 エンジンオーバーヒートの話(2)

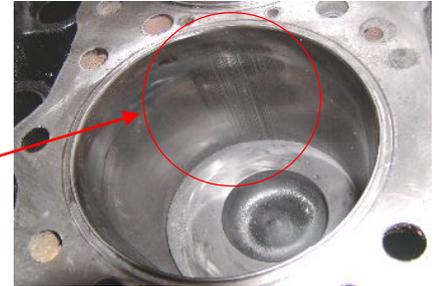
エンジンのオーバーヒートとは、エンジンの冷却が充分に行われないうえに冷却水の温度が高くなり、やがてはピストンとライナーが焼付いてしまう現象です。右の写真はオーバーヒートを起こし焼付いたエンジン内部の写真でシリンダーライナーに縦傷が入っているのが分かります。

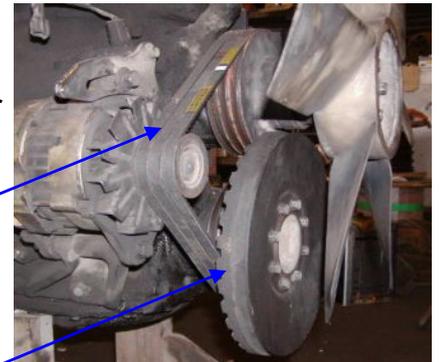
1.ファンベルトの切損 ファンベルトはファン・ウォーターポンプ・オルタネーターを駆動させるために掛けられているベルトで、切れればファンやウォーターポンプが駆動されずエンジン冷却水の温度が上昇し、オーバーヒートが起きます。ファンベルトは作業開始前に張りや損傷、ひび割れなどを点検し、緩みや損傷があった場合調整や交換を行ってください。ファンベルト点検時、注意が必要なことは右の写真のエンジンのように**3本ベルト**が掛かっているものがあります。点検時に3本とも張りが均一であればいいのですが、1本だけが緩んでいる場合など残りのベルトに負荷が掛かり、損傷を早める場合がありますので注意してください。

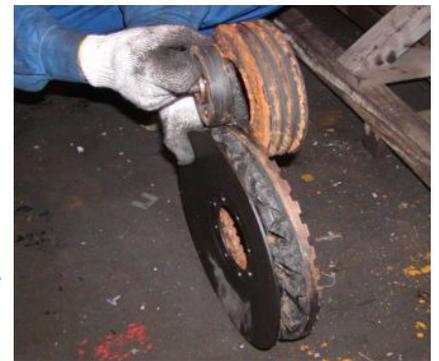
2.トーションダンパーの破損 エンジンの型式によってはクランクプリーの先に振れ振動を吸収するためにトーションダンパーが取付てあります。経年変化によりトーションダンパーのゴム部分にひび割れがおき、ゴムと鉄の部分が剥離し、ファンベルト、ラジエーター、ファンプリーなど破損させオーバーヒートを起こすことがあります。右の写真は破損したトーションダンパーとファンプリーです。ファンベルト点検時になどにひび割れの点検も行ってください。
